## Clube de Tecnologia Cafeeira

### CAFEEIROS NOVOS COM TOPO DA COPA ACHATADO, PODE INDICAR POUCA ÁGUA

J.B. Matiello – Eng Agr Fundação Procafé

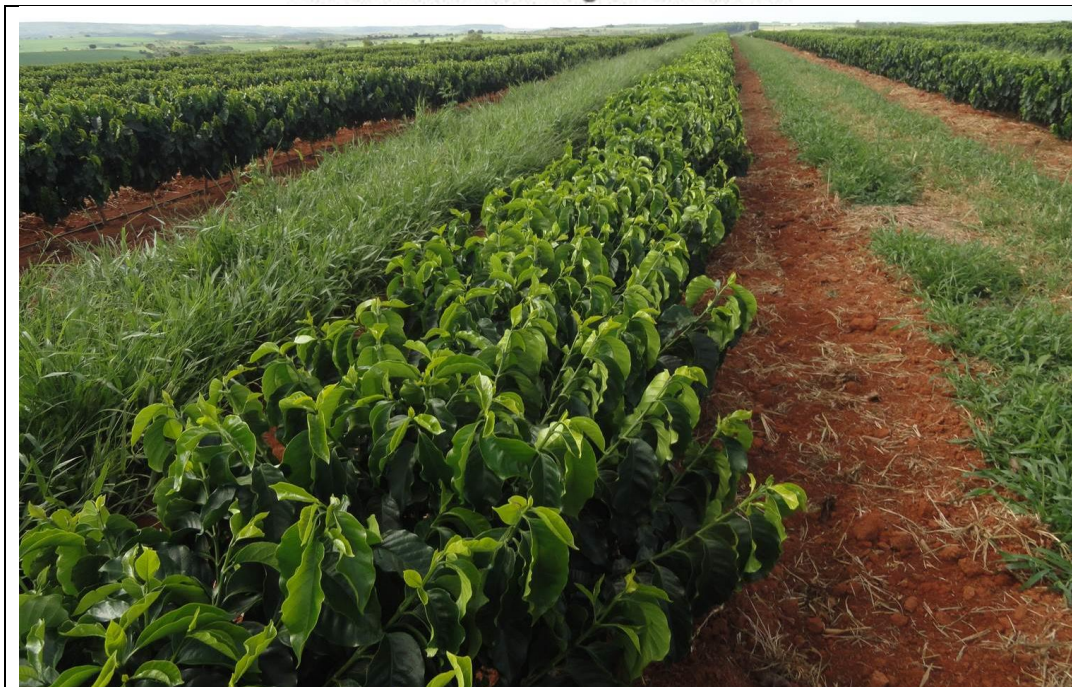
Por outro lado, tem sido verificado que o problema de achatamento aparece em épocas de veranicos, com menor suprimento de água no solo. Adiciona-se que ao lado dos sintomas de achatamento aparecem ramos laterais com folhas mais velhas pendidas para baixo (tipo orelha de zebu), umas sobre as outras, indicando uma espécie de defesa para reduzir a transpiração. No mesmo sentido, para reforçar a causa ligada à falta parcial de água, pode-se verificar que no processo de subida da água para a planta, a pouca água chega primeiro nos ramos laterais, por estarem implantados mais em baixo e na parte grossa do tronco. Já o ponteiro, na parte alta da planta e em tronco fino, seria a última parte a ser atendida pela pouca água, deste modo crescendo menos.

Linha de cafeeiros jovens, com cerca de 1,5 ano de idade, com plantas de topo achatado, sobressaindo mais em altura alguns ramos laterais e não o ponteiro. Coromandel, MG, jan/19.

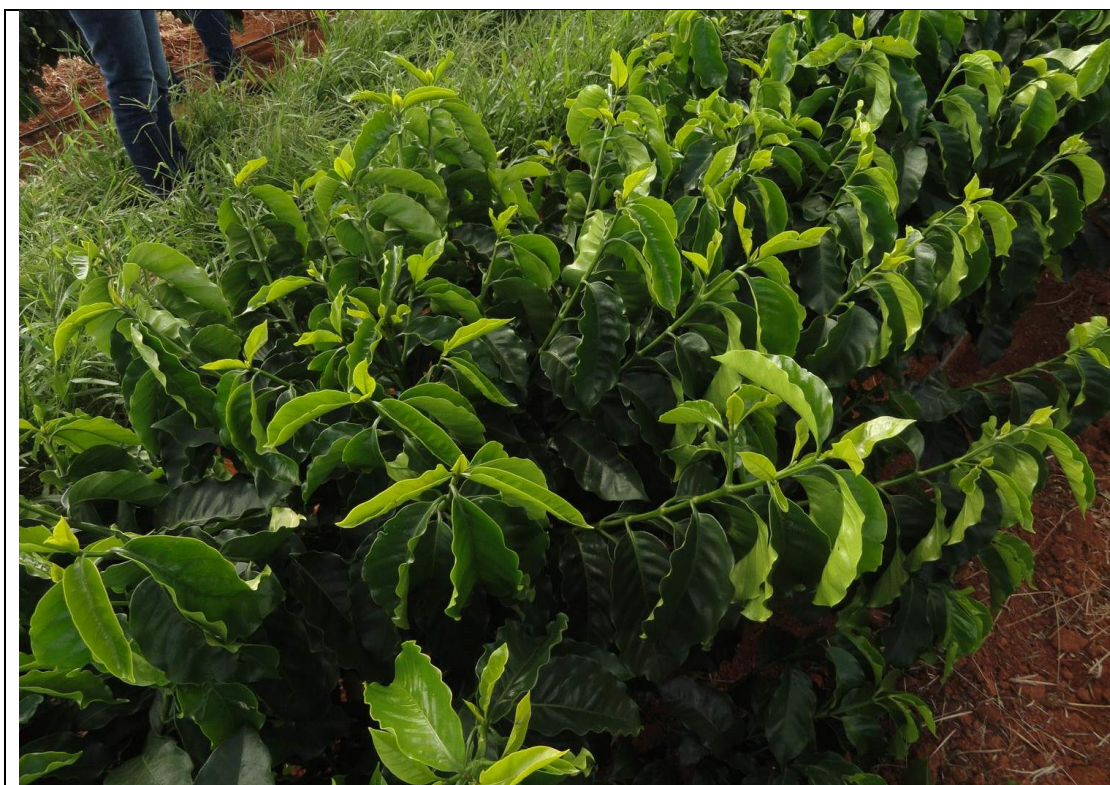
Detalhe de cafeeiro de topo achatado, podendo-se observar que os ramos laterais tem a meama altura do ponteiro da planta, alguns laterais ficam até um pouco mais altos, isto leva ao aspecto achatado da planta, quando o normal seria numa forma mais conica.
